Een teveel aan ventileren?

Veel vragen bij brand die in halfuur elf flats vernielde

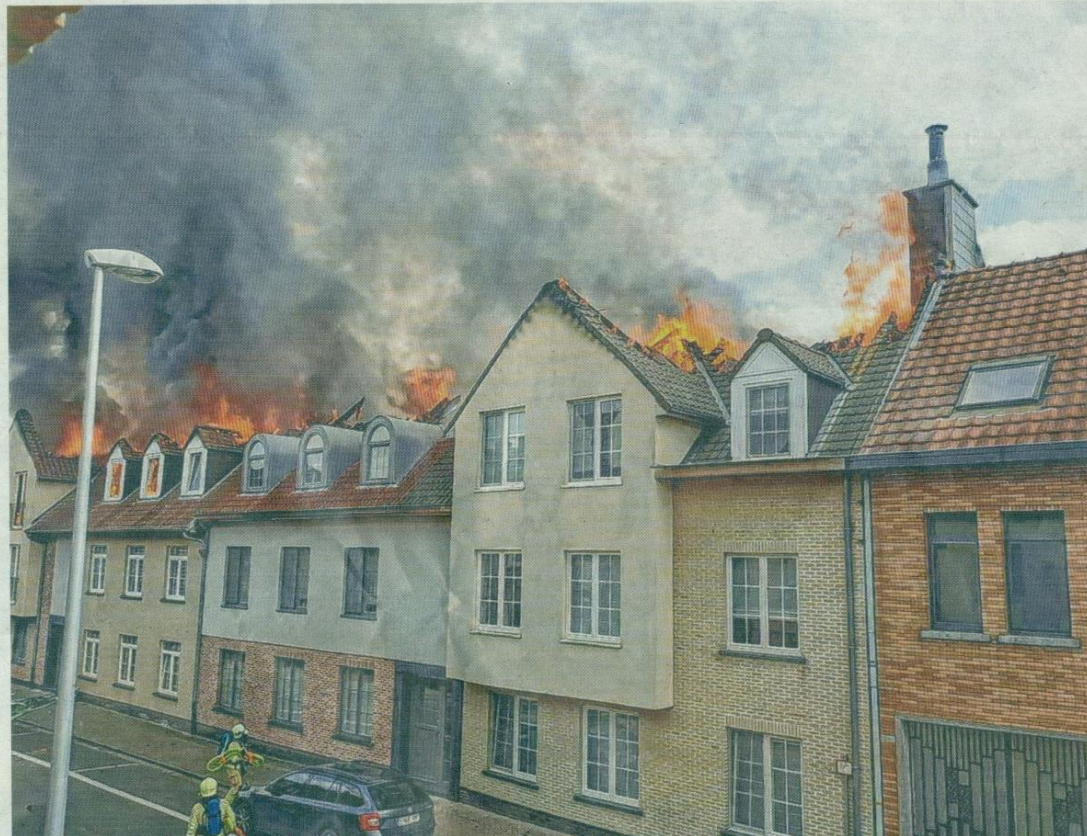
De Standaard maandag 12 april 2021 / foto Nicolas Maeterlinck / Belga

Op 9 april brandde in een mum van tijd het volledig dak af van een appartementsgebouw dat er pas stond sinds 2008. Op een half uur tijd stonden de elf dakflats in vuur en vlam. De brandweer stond voor een bijna hopeloze toestand en het bluswater maakte de schade nog groter. In totaal zijn 36 wooneenheden in het gebouw onbewoonbaar verklaard. Bij wonder kwam er niemand om bij deze brand.

Waarom greep het vuur zo snel om zich heen? Wat zich heeft voorgedaan heeft vermoedelijk ook te maken met ventilatie. Dit was de eerste vaststelling en verklaring. Boven de dakappartementen was er in het dak nog een lege ruimte. De vraag is of deze ruimte leeg was of gebruikt werd om de ventilatiekanalen voor een mechanische verluchting in onder te brengen. Een dakstructuur aanbrengen zonder brandwerende schotten is een zware conceptuele fout. De architectuur van dit complex is van een weinig inspirerend niveau, een eerder banale promotorcreatie: een appartementsgebouw met de uitstraling van naast elkaar geplaatste rijwoningen terwijl dit geen rijwoningen zijn. De twee puntgevels zijn er enkel om de oppervlakte van een dakappartement te optimaliseren. Om alles zo goedkoop mogelijk te bouwen werd vermoedelijk gekozen voor één doorlopend dak, met alle gevolgen vandien.
