Architectuur & Raamprofielen

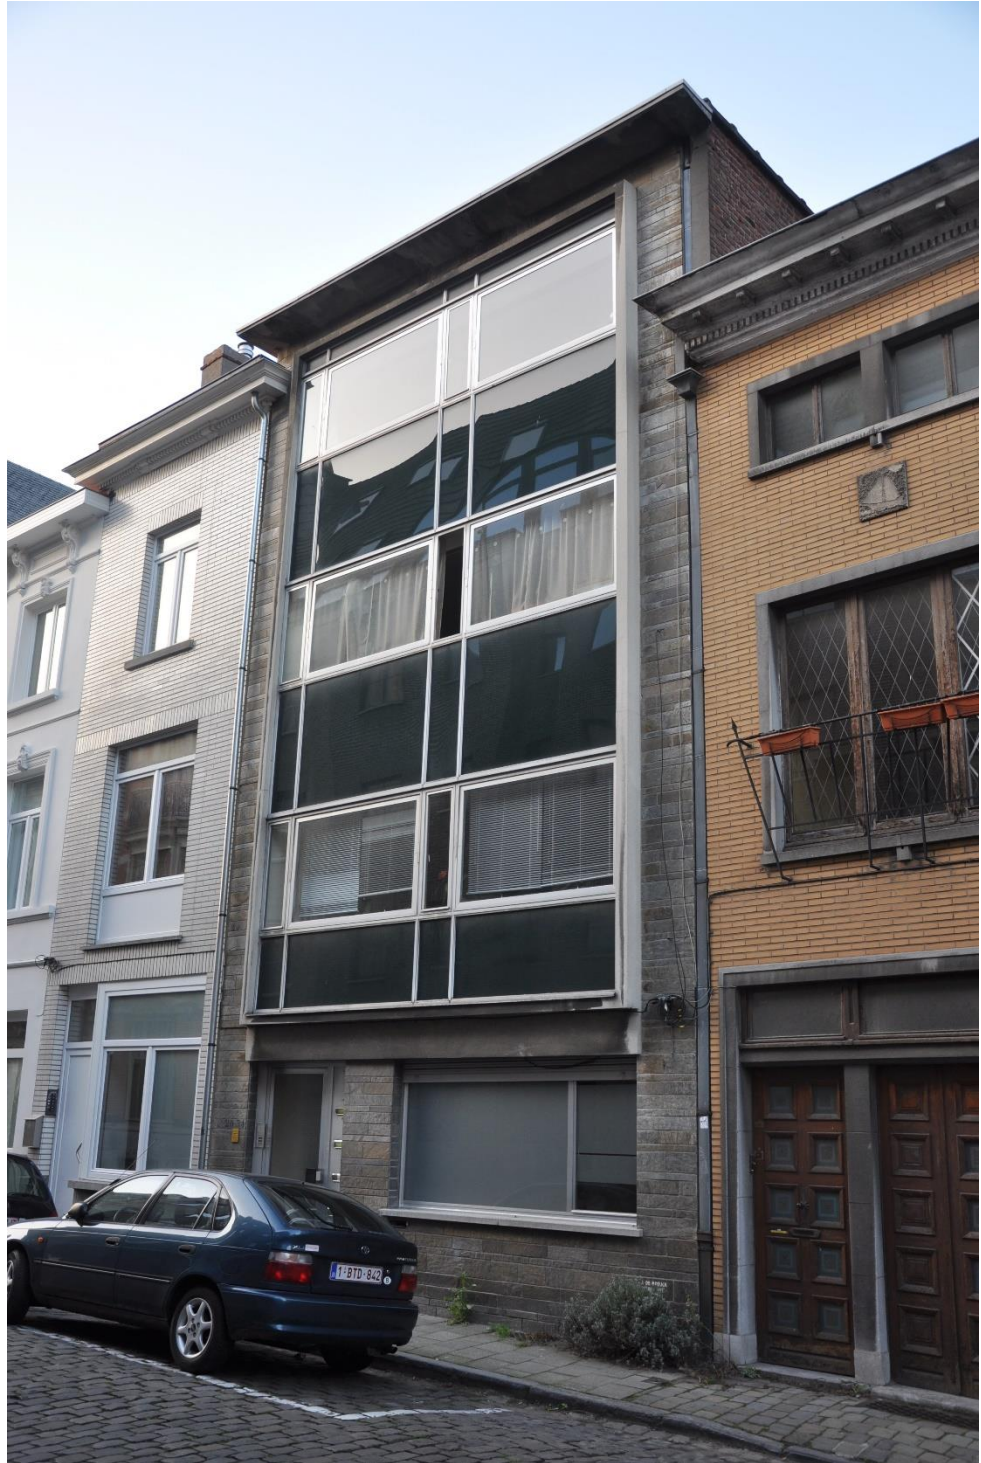
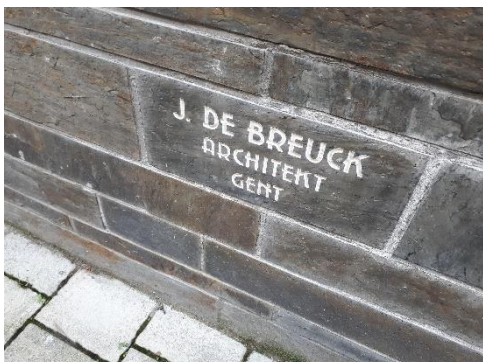
De oorspronkelijke gevel bestond uit een niet dragende, lichte gevelconstructie bestaande uit fijne aluminium profielen met een opvulling van helder glas en niet-transparante groene delen in Glasal, een bouw materiaal dat vaak werd aangewend als opvulling onder ramen. Een hoofdkenmerk zijn de minimale secties van de profielen. Niet enkel de smalle raamdelen kunnen open, ook de grote glasvlakken kunnen kantelen. Daarvoor werd gebruik gemaakt van een nieuw type van vensterscharnier die in het vlak kon worden ingewerkt, dus bijna niet zichtbaar. Deze oplossing voor raamsluiting komt vaak voor in de jaren '60 en '70 en verdwijnt zeer vlug. Een van de grote producenten van dit type vensterscharnier was het bedrijf Sobinco uit Zulte.

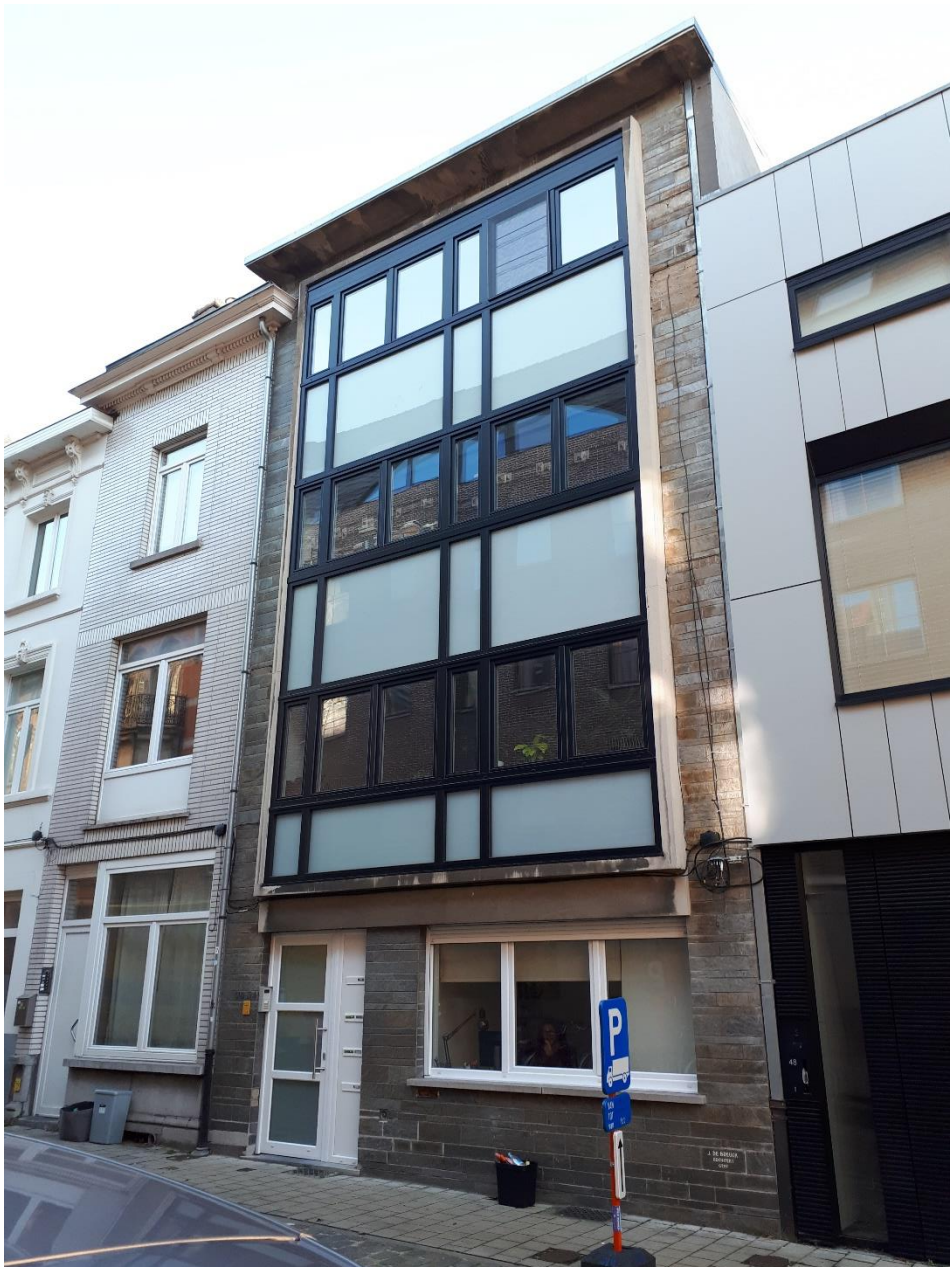
Met het vervangen van de raamprofielen verandert er veel qua uitzicht van een gebouw. Dit is één van de grootste moeilijkheden bij de restauratie van moderne gebouwen waar staalprofielen werden aangewend en enkel glas. Na 1945 werd het mogelijk het effect van slankheid te bereiken met aluminium profielen. De snelle opmars van dit materiaal voor ramen en deuren bracht veel verandering in de bouwsector waar hoofdzakelijk houten schijnwerk werd toegepast. Met de ontwikkeling van profielen in kunststof, waarbij de sectie van de profielen toenam, kreeg men een totaal andere visuele verschijning. Het voorbeeld in de Posternestraat illustreert dit voldoende. De basisverdeling werd in zekere mate behouden maar door de keuze van kunststoframen verdween de oorspronkelijke slankheid. Indien met voor nieuwe aluminiumprofielen had gekozen had men de fout niet gemaakt.
